Comune di Conco

PIANO PARTICOLAREGGIATO
"LEBELE"

- VARIANTE IN PARZIALE SANATORIA -
SISTEMAZIONE AMBITO "GELMINI"

RELAZIONE di COMPATIBILITA'
GEOLOGICA GEOMORFOLOGICA
ed IDROGEOLOGICA

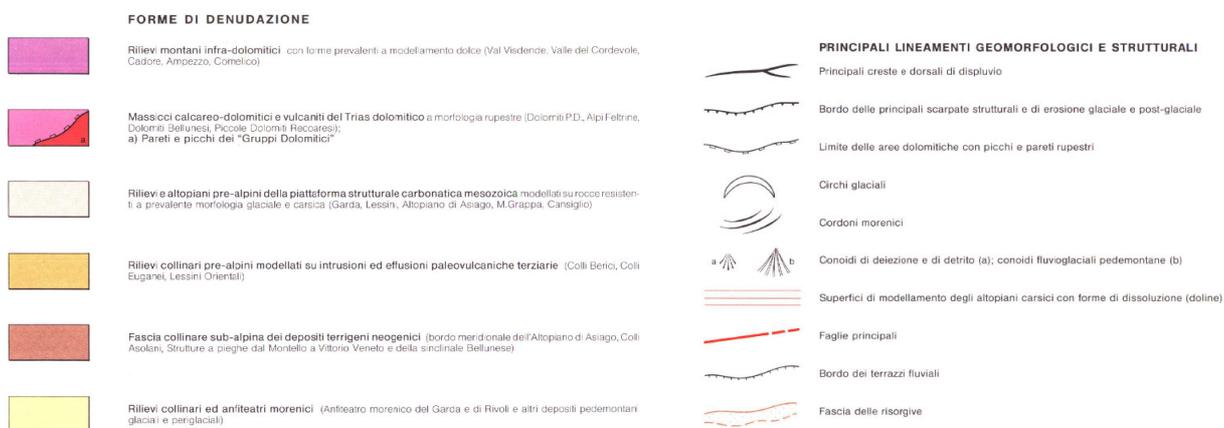
- Estratto non in scala della Carta Geomorfologica del Veneto alla scala 1:250.000 -

Dall'osservazione dell'estratto sopra allegato, si evince che il bacino idrografico della Val Firlaita si estende sulla parte sud-orientale dell'Altopiano dei Sette Comuni, il quale è interamente costituito da una piattaforma carbonatica mesozoica modellata su rocce competenti a prevalente morfologia glaciale e soprattutto carsica.

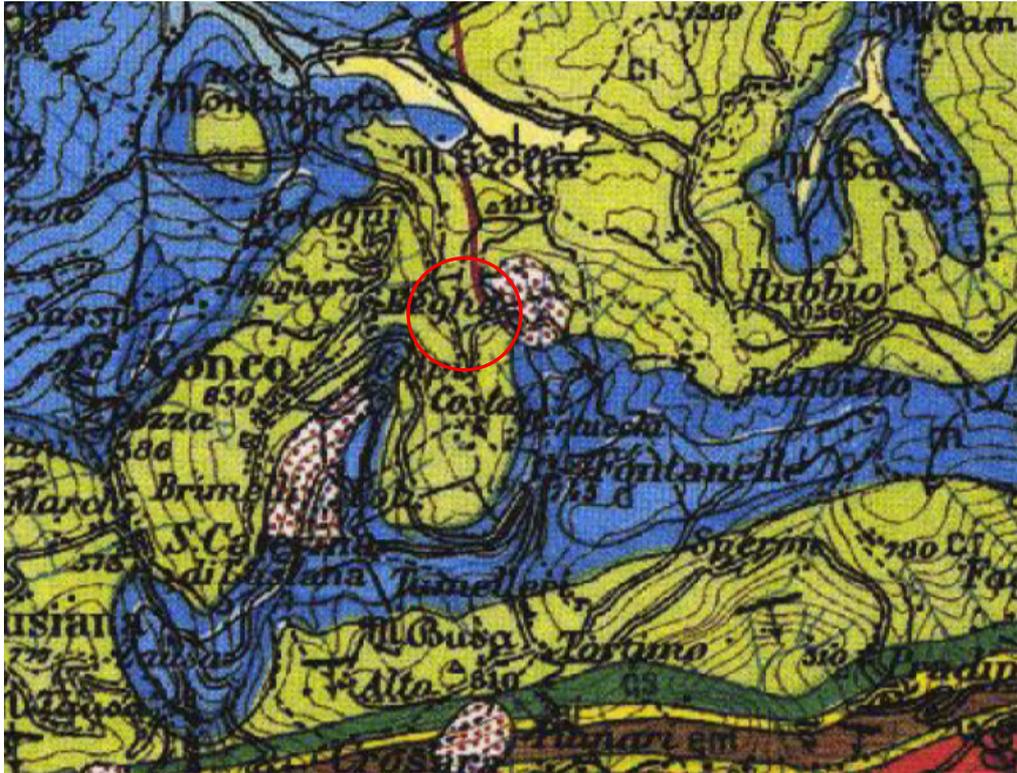
- Estratto non in scala dalla Carta Geologica delle tre Venezie -
Foglio Bassano del Grappa

Dall'osservazione dell'estratto sopra allegato, si evince che nella parte sud-orientale dell'Altipiano dei Sette Comuni affiora la tipica sequenza carbonatica di età Giurassico-Cretacica diffusa su tutti gli altipiani vicentini: si tratta delle formazioni denominate Calcari Grigi di Noriglio, Rosso Ammonitico Veronese e Biancone.

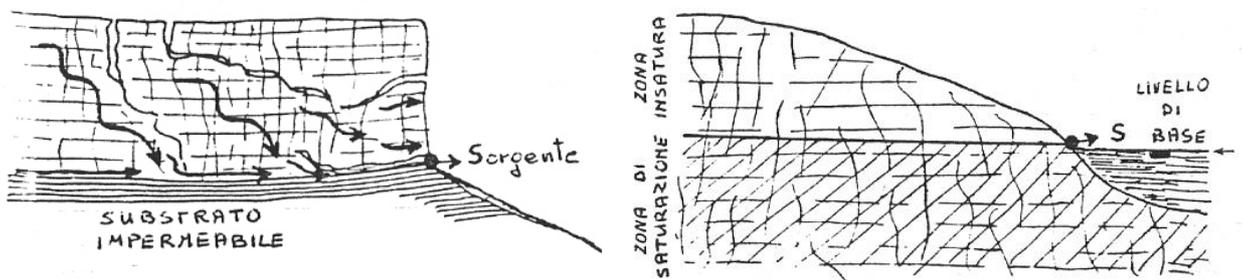
La percentuale maggiore delle precipitazioni si infiltra nelle formazioni rocciose calcareo-dolomitiche fortemente incarsite per lo più interessate da numerosi disturbi tettonici i quali, oltre a favorire l'infiltrazione e la percolazione delle acque in profondità, condizionano le direzioni di deflusso delle acque sotterranee, le quali, con moto verticale prevalente, si dirigono verso il livello di base, che può essere costituito da rocce impermeabili o dall'acqua di fondo (si vedano i due schemi esemplificativi di seguito riportati).

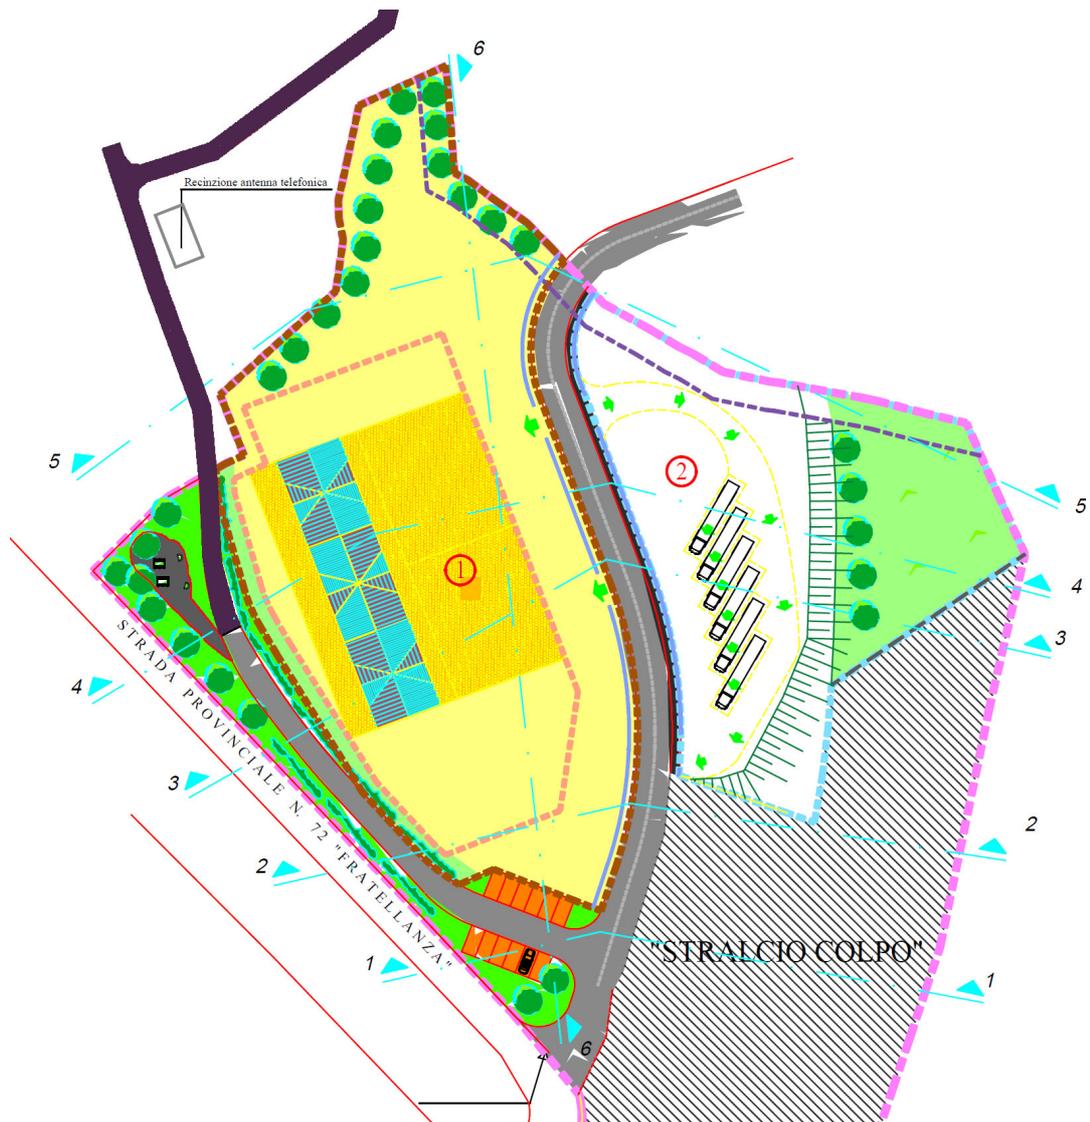
Il progetto propone la realizzazione di alcuni edifici ad uso artigianale nel lotto n. 1 e di utilizzare il lotto n 2 come area pertinenziale del lotto n. 1; i due lotti sono corredati dagli standards previsti dalle normative urbanistiche vigenti (strade, parcheggi ed aree da adibire a verde pubblico - si vedano le immagini sotto riportate tratte dagli elaborati di progetto).

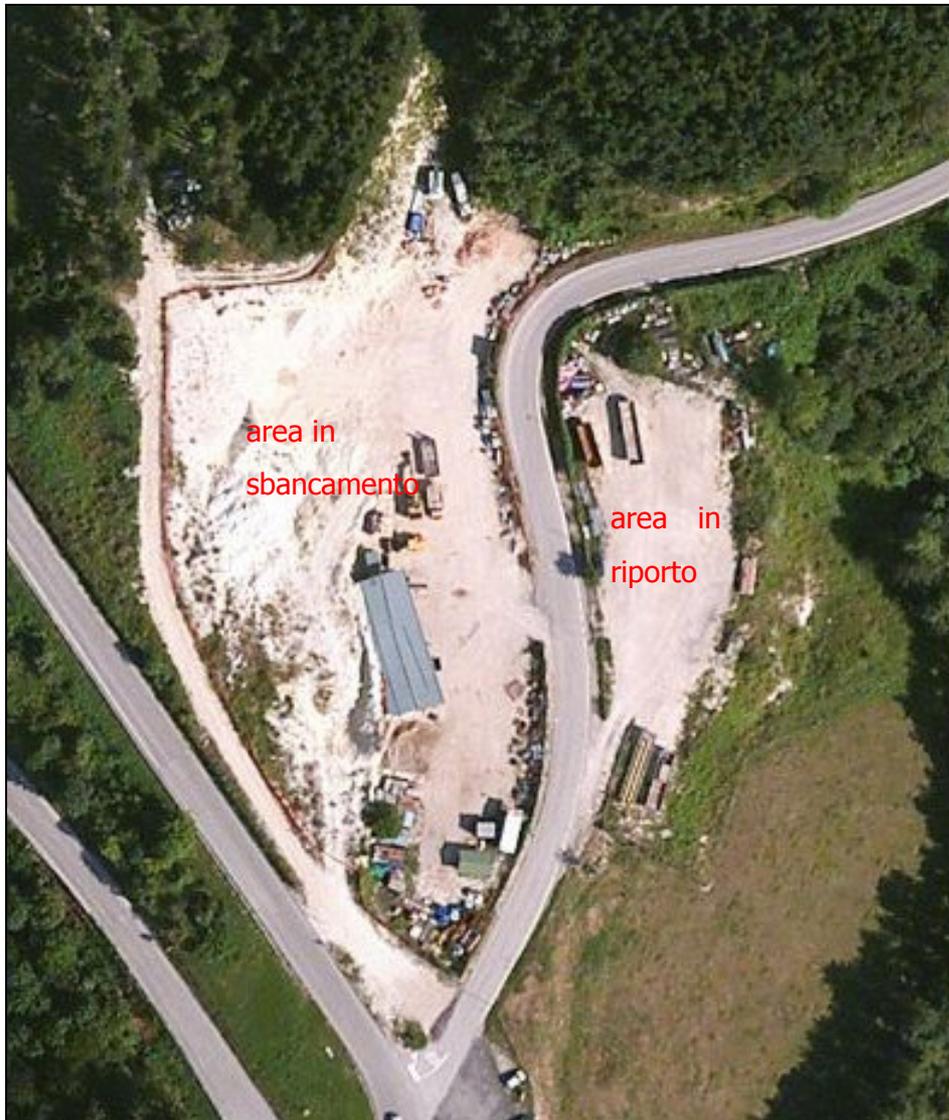
- Immagine satellitare -

L'attuale configurazione consiste, invece, in un ampio pianoro ricavato in parte in sbancamento, in parte in riporto che si raccorda all'originario piano campagna.

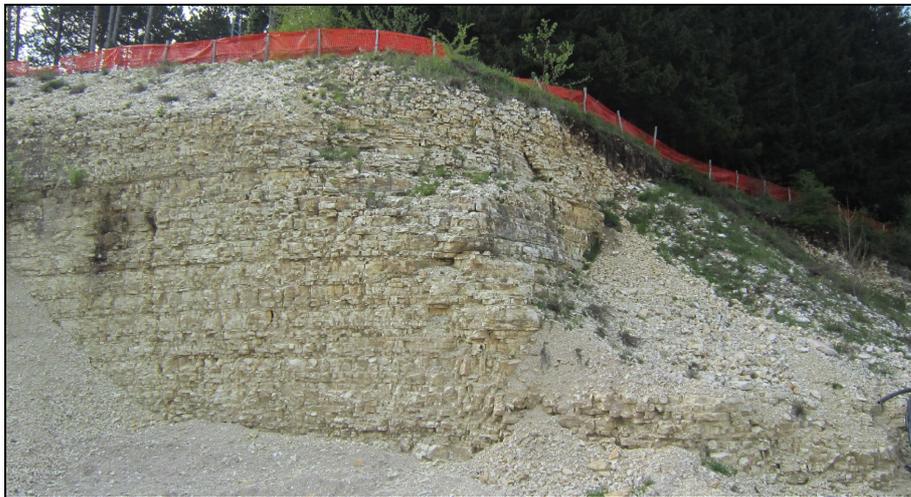
L'assetto geologico e geotecnico locale è stato rappresentato nella carta geologica e nella sezione interpretativa di pagina 12 e 13. Il sottosuolo è costituito da una sottile coltre colluviale che poggia direttamente sul substrato roccioso del versante. La prima è composta da terreni argilloso-limosi caratterizzati dalla presenza di un abbondante scheletro grossolano (blocchi eterometrici di natura calcarea); il suo spessore nell'area oggetto dell'indagine è pari ad appena poche decine di centimetri tanto che, nel caso in esame, la coltre è di fatto sostituita dal terreno vegetale. Il substrato roccioso è costituito dai calcari biancastri a stratificazione sottile e frattura concoide appartenenti alla Formazione del Biancone (si vedano le foto di seguito riportate); si tratta di una formazione lapidea, competente, stratificata che, generalmente, si presenta incarsita, piuttosto alterata e fratturata, almeno in superficie (si veda la foto di seguito riportata).

Affioramento del substrato roccioso lungo il confine settentrionale del Piano Particolareggiato.

- VRU (volume roccioso unitario) $\approx 0.05 \text{ m}^3$
- RQD (rock quality designation) $\approx 10\%$
- $\gamma \approx 24 \div 25 \text{ kN/m}^3$
- $\Phi \approx 30^\circ \div 35^\circ$
- c (coesione) $\approx 2.000 \div 3.000 \text{ kN/m}^2$
- permeabilità: bassa; ammassi rocciosi di questo tipo, tuttavia, sono in genere caratterizzati da una permeabilità secondaria dovuta a fatturazione e carsismo che conferisce al litotipo una permeabilità in grande elevata
- giacitura: gli strati sono pressochè orizzontali
- ai fini edificatori si tratta di terreni che si possono considerare ottimi.

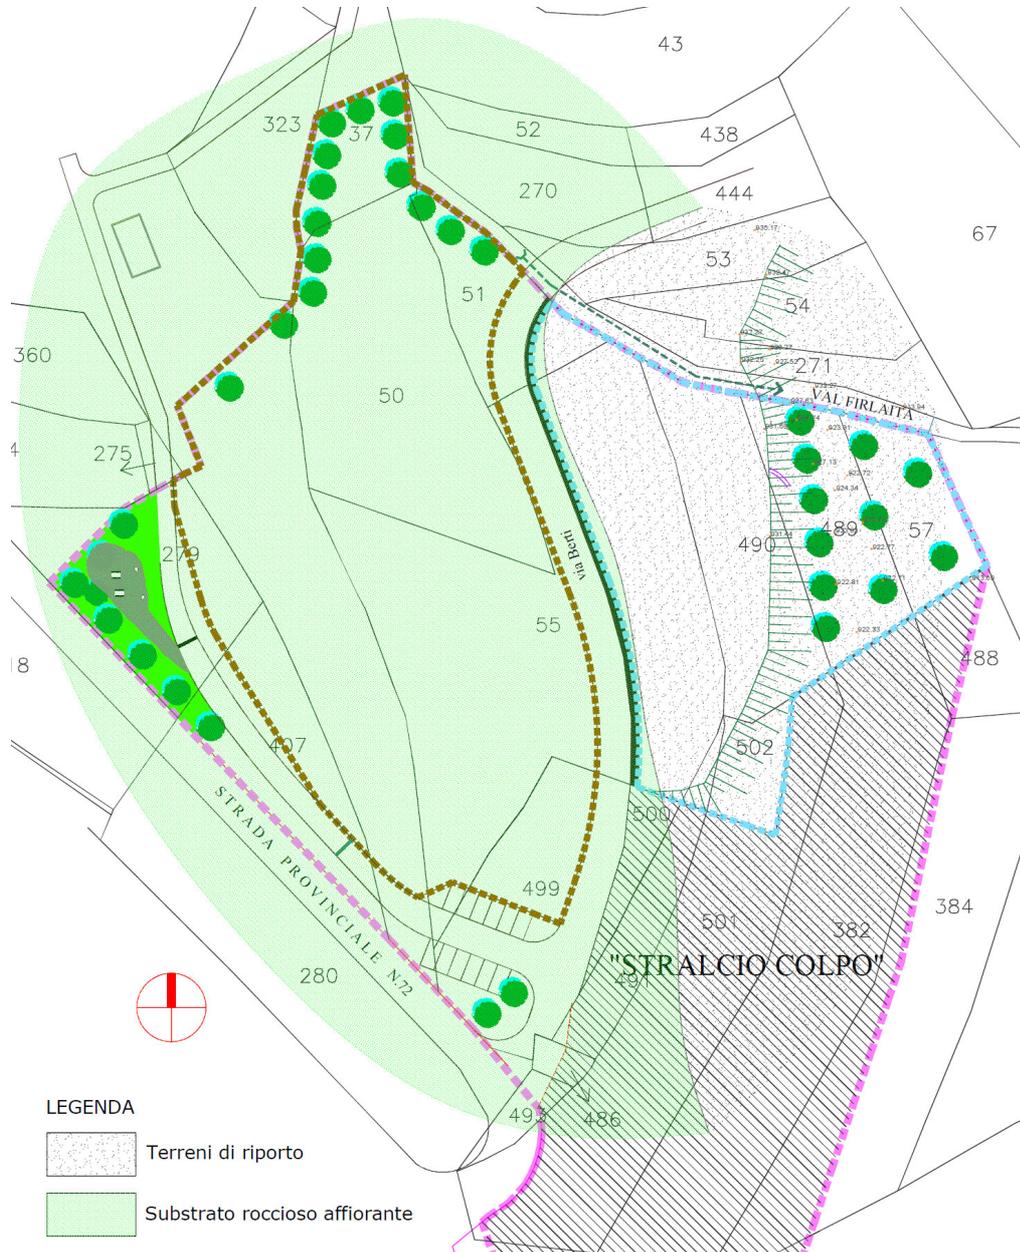
- Carta Geologica -

A seguito delle modifiche plano-altimetriche apportate all'area, lo stralcio A del piano particolareggiato può essere suddiviso in due settori ben distinti: ad ovest di via Berti, il substrato roccioso è affiorante sia su tutta l'area pianeggiante, sia sulla scarpata posta a

monte; ad est della strada comunale, invece, il medesimo substrato roccioso è occultato da una coltre di terreni di riporto costituita dalla roccia sbancata nella parte occidentale e sistemata in quella orientale, in modo da ricavare un piazzale.

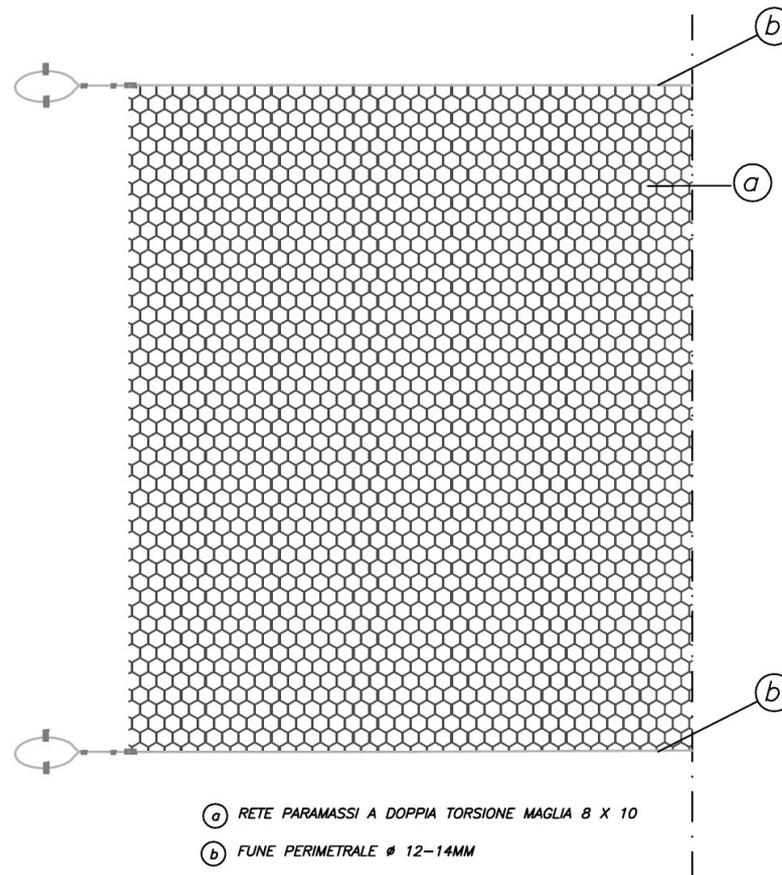
Per impedire il propagarsi e l'evolvere dei fenomeni erosivi sopra citati, laddove necessario, si propone di rivestire la parete con la posa di una rete paramassi (impiegando rete metallica zincata a maglia esagonale - dimensioni 8x10 cm - a doppia torsione - filo da 2.7 mm) con funi perimetrali come da schema esemplificativo sotto riportato.

- rivestimento semplice con rete paramassi -

Al posto della tradizionale rete paramassi, si consiglia l'impiego di una rete paramassi accoppiata con una rete metallica zincata a maglia fine a triplice torsione (prodotti del tipo RECS-MET - Borghi Azio) che avrebbe una maggiore efficacia antierosiva. In alternativa, potrebbe essere utilizzata una biostuoia (prodotti del tipo Carlex II), eventualmente rinverdita con la piantumazione di essenze vegetali rampicanti sempreverdi.

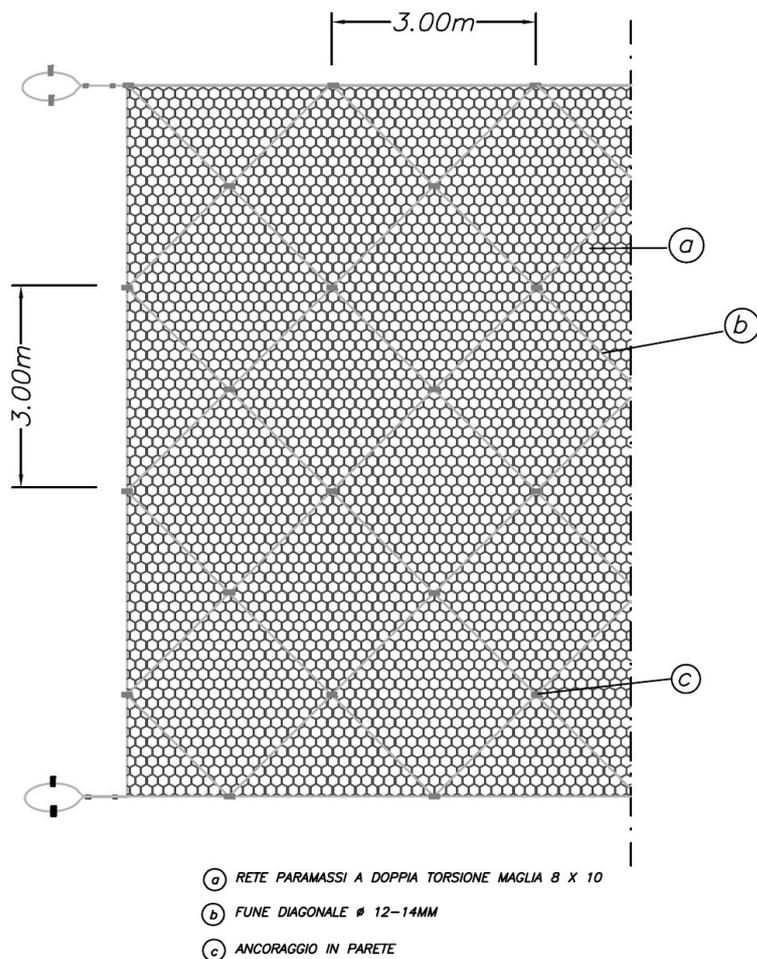
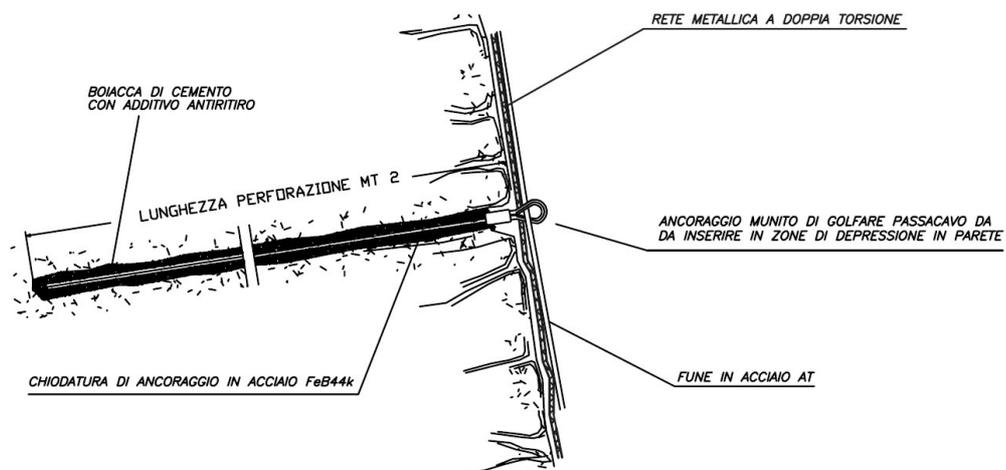
Laddove l'ammasso roccioso dovesse essere eccessivamente fratturato e non fosse possibile conferire alla parete l'adeguata inclinazione, oltre al consolidamento corticale sopra descritto potrebbe essere possibile ricorrere ad consolidamento strutturale: in questo caso sarà necessario armare la rete paramassi con trefoli di acciaio con maglia da definire come indicato nello schema esemplificativo sotto riportato.

SISTEMI DI ANCORAGGIO IN PARETE

consolidamento strutturale con rete paramassi armata - schema esemplificativo
